INFORMATIVO

BACK FIRE

Um dos principais problemas em veículos convertidos a GNV

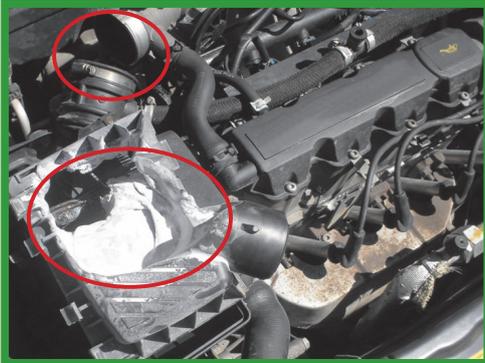
Efeitos do fenômeno

Este fenômeno ocorre sempre que as válvulas de admissão e escape estejam abertas ao mesmo tempo e ainda exista queima na câmara de combustão, podendo acarretar vários danos aos componentes do sistema de admissão (alojamento do filtro, coletor de admissão de plástico, etc).

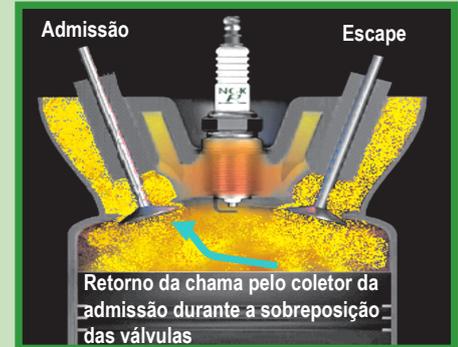
Ilustração do fenômeno

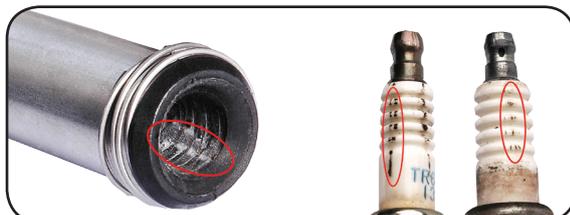
O GNV apresenta resistência dielétrica maior que a Gasolina e o Álcool, resultando no aumento da tensão requerida para o centelhamento da vela, diminuindo assim a vida útil dos componentes do sistema de ignição.

Nota: Principais danos às velas e cabos em kits irregulares

Flash Over na Vela e no Cabo de Ignição*

- Dica:** 1- Substituir as velas e cabos na metade da vida útil recomendada para uso na gasolina ou álcool;
- 2- Utilizar o variador de avanço, pois o mesmo permite que a centelha ocorra em um momento de menor pressão na câmara diminuindo a tensão para o centelhamento da vela;
- 3- Trabalhar com mistura adequada, pois misturas pobres aumentam a resistência dielétrica;
- 4- Sempre que possível utilizar vela de maior ignibilidade (Ex.: Vela Green, Platina, etc.).

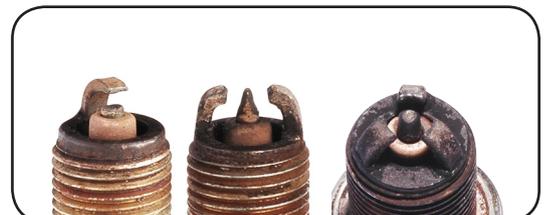
Desgaste prematuro nas Velas de Ignição.
