INFORMATIVO COMERCIAL

Bobinas com superaquecimento: Derretimento e rachaduras

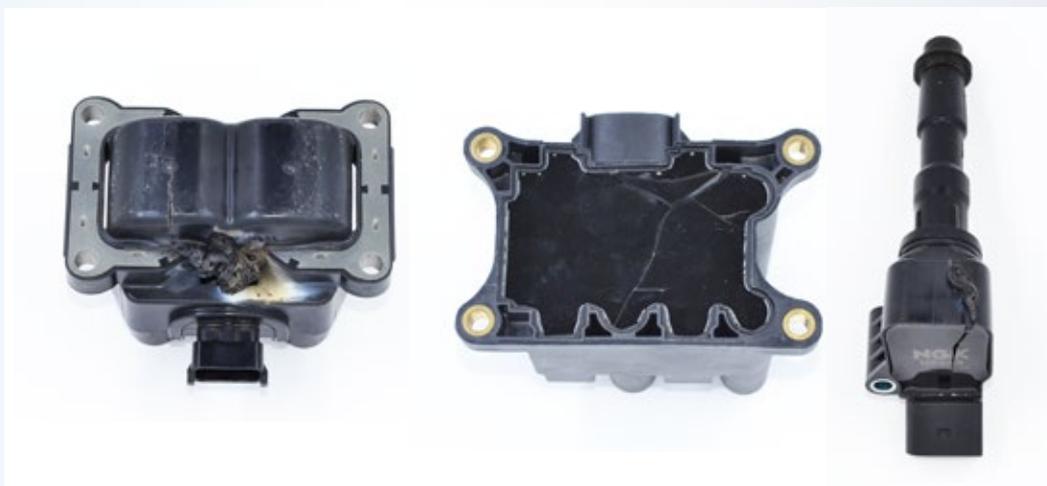
Muitas bobinas estão instaladas no bloco do motor ou cabeçote, o super aquecimento desses componentes pode danificar a resina das bobinas de ignição e causar rachaduras no corpo. Verifique o correto funcionamento do sistema de arrefecimento.
